INTERVENÇÕES EM SUPERFÍCIES DE CONCRETO APARENTE E OS VALORES DA ARQUITETURA MODERNA:

O CASO DO EDIFÍCIO SEDE DA CELPE –
COMPANHIA ENERGÉTICA DE PERNAMBUCO

FERNANDA LÚCIA HERBSTER PINTO, FACULDADE DE CIÊNCIAS HUMANAS ESUDA, RECIFE, PERNAMBUCO, BRASIL.

FERNANDO DINIZ MOREIRA, UNIVERSIDADE FEDERAL DE PERNAMBUCO, RECIFE, BRASIL.

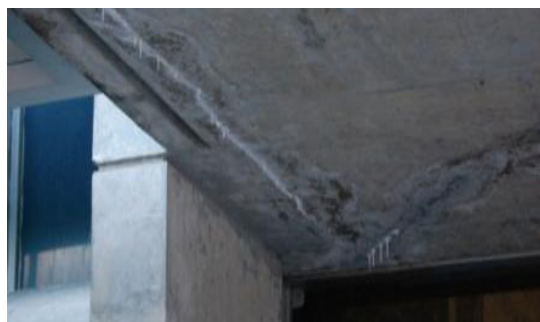
FIGURA 3

- manchas de eflorescência e fissuras, que ocorriam principalmente na marquise de entrada do edifício principal (Figura 3). Tais danos, segundo relatório fornecido pela empresa responsável pela intervenção, eram causados por uma infiltração que ocorria na laje da marquise;
- corrosão e destacamento do cobrimento de concreto (Figuras 4 e 5);

Edifício da CELPE.
Danos da marquise
- eflorescências.
Fotografia:
Bárbara Aguiar.

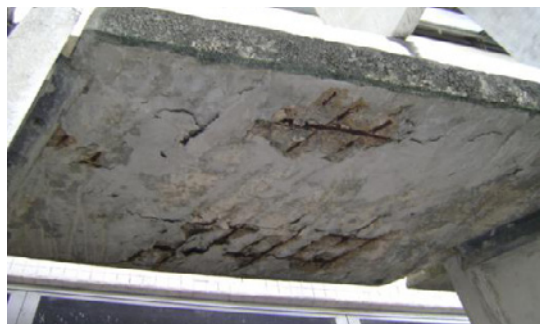
FIGURA 4 (esq.)

Edifício da CELPE.
Corrosão com
destacamento de
concreto – *brise*. Fonte:
CONCREPOXI, 2009.

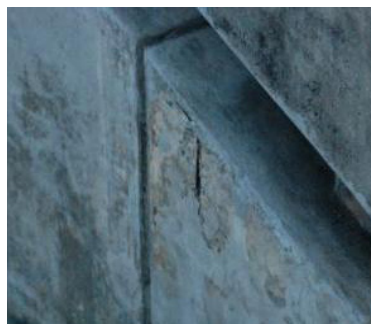
FIGURA 5 (dir.)

Edifício da CELPE.
Destacamento do
concreto. Fotografia:
Bárbara Aguiar.

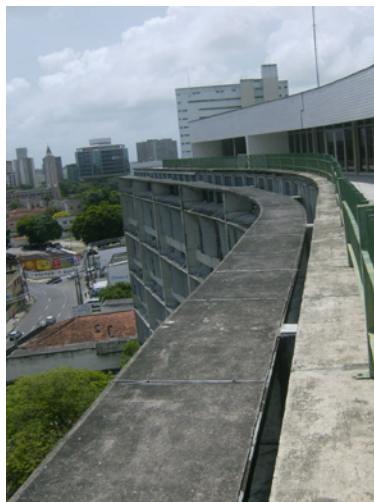
FIGURA 6 (esq.)

- manchas generalizadas nas superfícies de concreto aparente (Figuras 6 e 7). Essas manchas eram provocadas tanto pelo depósito de fuligem ácida nas superfícies de concreto aparente como por umidade;
- alto grau de comprometimento dos *brises* horizontais e verticais (Figuras 8 e 9). Alguns *brises* das fachadas do edifício da CELPE apresentavam alto grau de deterioração, sem perspectiva de recuperação, sendo a substituição a única solução possível.

Edifício da CELPE. Manchas causadas pela fuligem ácida e umidade. Fonte: CONCREPOXI, 2009.

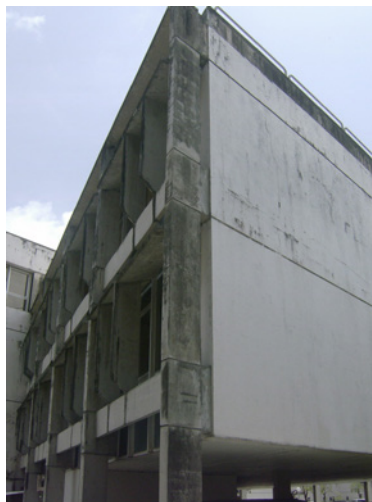
FIGURA 7 (dir.)

Edifício da CELPE. Manchas generalizadas. Fonte: CONCREPOXI, 2009.

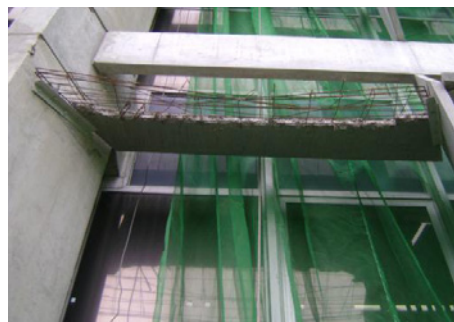
FIGURA 9 (dir.)

Edifício da CELPE. Alto grau de deterioração – *brise* a ser substituído. Fonte: CONCREPOXI, 2009.

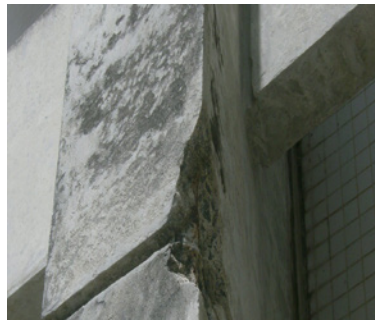
FIGURA 10 (esq.)

Pilar de fachada do edifício. Corrosão de armadura e destacamento de concreto. Fotografia: Ana Holanda Cantalice.

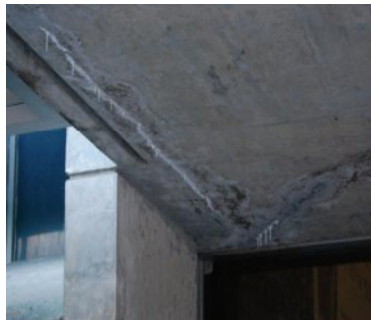
FIGURA 11 (dir.)

Marquise de entrada do edifício. Eflorescências e fissuras. Fotografia: Bárbara Aguiar.

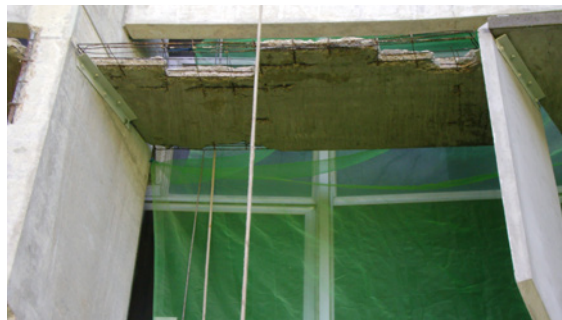
FIGURA 12

Brises de fachada do edifício. Acentuada deterioração do elemento. Foto: Concrepoxi, 2008.

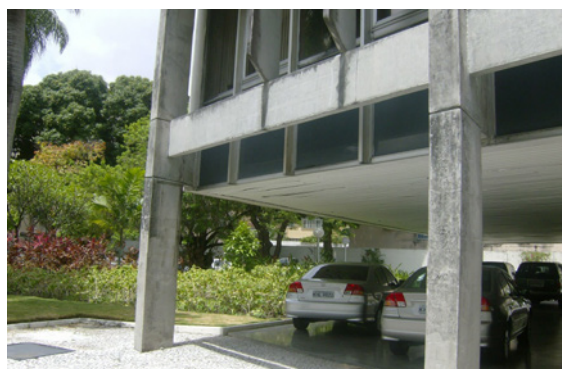
FIGURA 16

Fachada sul do edifício da CELPE, em 2008, antes da intervenção. Pilar apresentando manchas de umidade e corrosão. Fotografia: Concrepoxi.

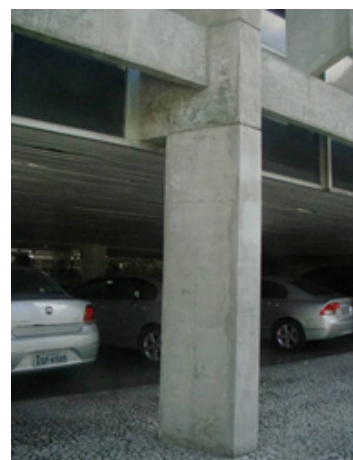
FIGURA 17

Ao analisarmos o aspecto atual das superfícies recuperadas ou dos *brises* substituídos, não existe visualmente um conflito entre materiais (Figuras 16 e 17). Assim, a recuperação desses elementos trouxe ganhos para a significância do bem, também para os seus valores e integridade, na medida em que houve o resgate da capacidade do atributo concreto armado aparente de transmitir as qualidades do bem. Se não considerarmos apenas a materialidade, também houve ganhos para a autenticidade, já que existiu, por parte dos gestores do projeto, a preocupação de documentar todo o processo interventivo e de tentar adequar aos novos materiais a intervenção aos materiais já existentes no edifício, tendo como foco sempre a importância cultural do bem.

Mesmo local, em 2012. Pilar recuperado em 2009 sem grandes diferenças visuais para a estrutura original. Fotografia: Fernanda Herbster.

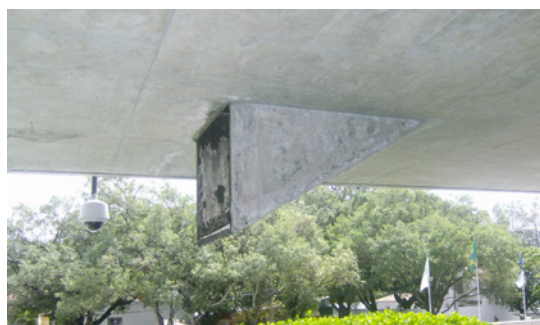
FIGURA 18 (esq.)

Fachada principal do edifício da CELPE, em 2008, antes da intervenção. Rusticidade original, sem revestimento. Fotografia: Ana Holanda Cantalice.

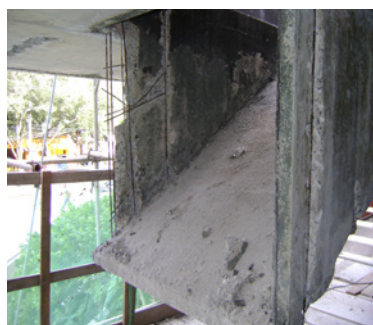
FIGURA 19 (dir.)

da marquise, acrescida da nova impermeabilização e tratamento de fissuras. A gárgula utilizada para escoamento de água da marquise foi um ponto muito importante da reabilitação, devido ao seu alto grau de deterioração (Figuras 18 e 19).

Fachada principal do edifício da CELPE, 2008, antes da intervenção. Situação da gárgula. Fotografia: Concrepoxi.

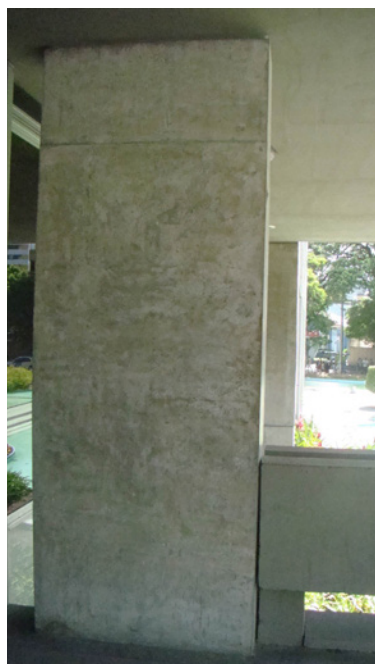
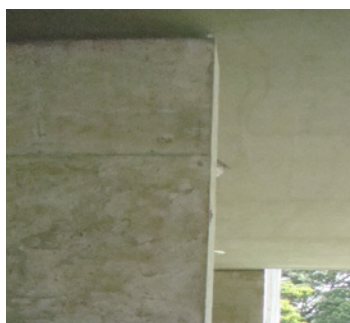
FIGURAS 20 E 21

Após todo o processo de reparação, a marquise foi protegida com o mesmo material utilizado para os *brises* e pilares, proteção superficial com hidrofugante. Porém, atualmente a marquise encontra-se pintada com tinta na “cor de concreto”, fato que diminui muito sua rusticidade e impede que os valores do material sejam acessados em sua plenitude (Figuras 20, 21 e 22).

Fachada principal do edifício da CELPE, atual. Diferença do material posto de foram aparente (pilar) e pintado (na marquise). Fotografia: Fernanda Herbster.

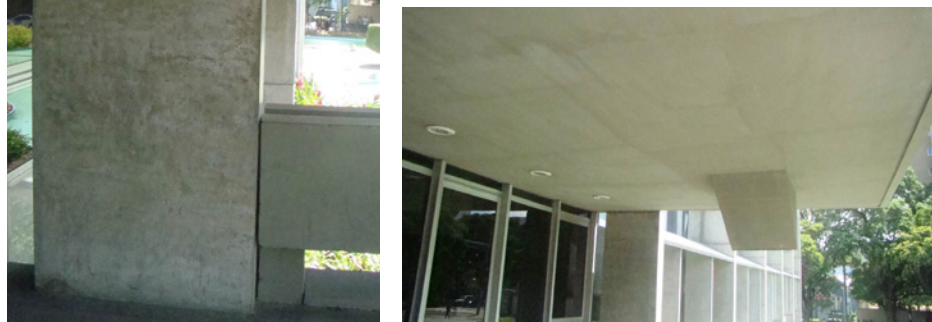
FIGURA 22

Fachada principal do edifício da CELPE, em 2012. Marquise livre dos processos deteriorativos, mas revestida com pintura, inclusive a gárgula. Fotografia: Fernanda Herbster.
